Merlin Aufbau, Teil 1

Es war die Ernüchterung über die maximale Lebensdauer von Serienfahrzeugen, die Roy Bayne zu den Kit Cars brachte. In diesem ersten Teil, eines zweiteiligen Berichts, baut er seinen Merlin 2+2 bis zur Stufe „Rollende Karosserie/Fahrwerk“.

Leserbericht

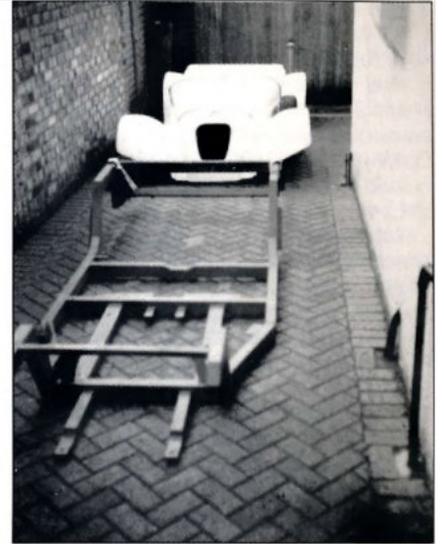
Ganz Oben: Das Fahrgestell und die Karosserie nach der Lieferung durch Merlin. Das Chassis ist nur mit einer Grundierung lackiert.

Das Merlin-Kit wurde an Heiligabend von Paris Cars geliefert. Leider arbeitete ich an diesem Tag und konnte es nicht selbst abholen, so dass Peter Gowing freundlicherweise zustimmte, die Lieferung gegen eine angemessene Gebühr zu organisieren. Normalerweise werden die Kits vom Käufer abgeholt und Peter leiht einen A-Frame Anhänger, der mit einer normalen Anhängerkupplung verbunden ist. Es waren nur zwei Leute verfügbar, aber sie schafften es, die Karosserie und das Chassis zu entladen und sie hintereinander in meiner Einfahrt zu platzieren, das Chassis näher an der Garage. Es war schwierig, meine Hände während der Festtage ruhig zu halten, aber am Neujahrstag wurde das Chassis in die Garage gebracht, auf einen Vierachsständer gehoben und die erste Schicht blauer Hammerit aufgebracht.

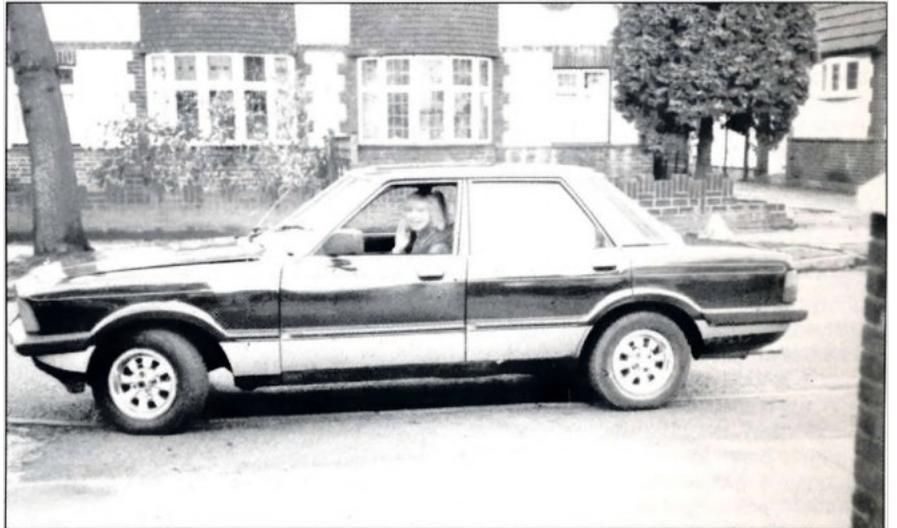
Oben: Der Teilespender wartet auf sein Schicksal. Unten: Beide oben genannten Punkte werden sich ein Auto ergeben, das besser ist wie das Spenderfahrzeug.

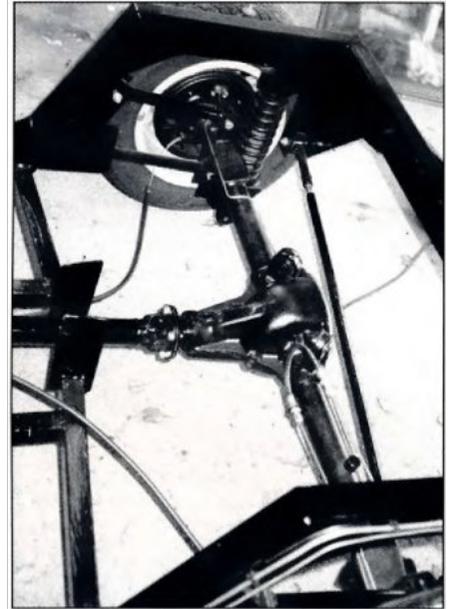
Oben: Die Hinterachse muss so modifiziert werden, dass sie vier Rahmenaufnahmen und eine Panhardstange aufnimmt. Dies wurde von Merlin mit geringem Aufwand durchgeführt. Unten: Die vordere Aufhängung war eine einfache Schraubverbindung und die Teile konnten nach dem Einbau leicht auf Verschleiß überprüft werden.

Die Hinterachse wurde von allen Bremskomponenten befreit, die Steckwelle zurückgezogen und für das verschweißen mit den neuen Achshalterungen vorbereitet. Ich habe einige DIY-Erfahrungen mit Elektrodenschweißen gemacht und bin im letzten Jahr auch mit dem MIG-Schweißen

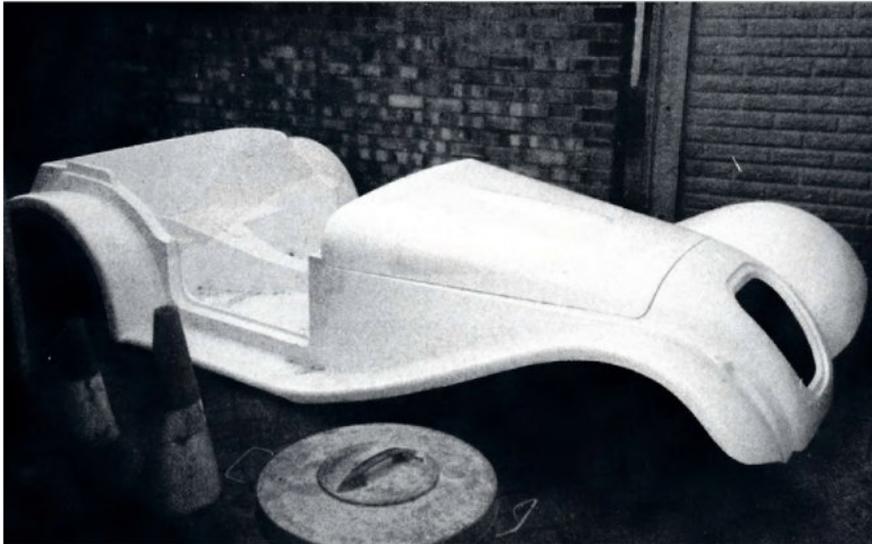
Above: This is the bodyshell as it arrived from Merlin. Quality of the mouldings was good and everything was carefully stored to prevent any flexing whilst the GRP was finally curing. Below: The 2-litre engine was stripped down and thoroughly inspected.

Da die Aushärtung von Fiberglas Monate dauern kann, wurde die Motorhaube (die größte freitragende Platte) am Ende im Gartenhaus gelagert. Bei flacher Lagerung kann es in der Mitte durchhängen, deshalb stützte ich diese mit einem Holzblock ab. Damit konnte ich Reserveradausbuchtung unter dem Seitenflügel ausgleichen, da ich Angst hatte, dass sie sich dauerhaft verdrehen würde (Peter versicherte mir jedoch, dass sie es nicht würde).

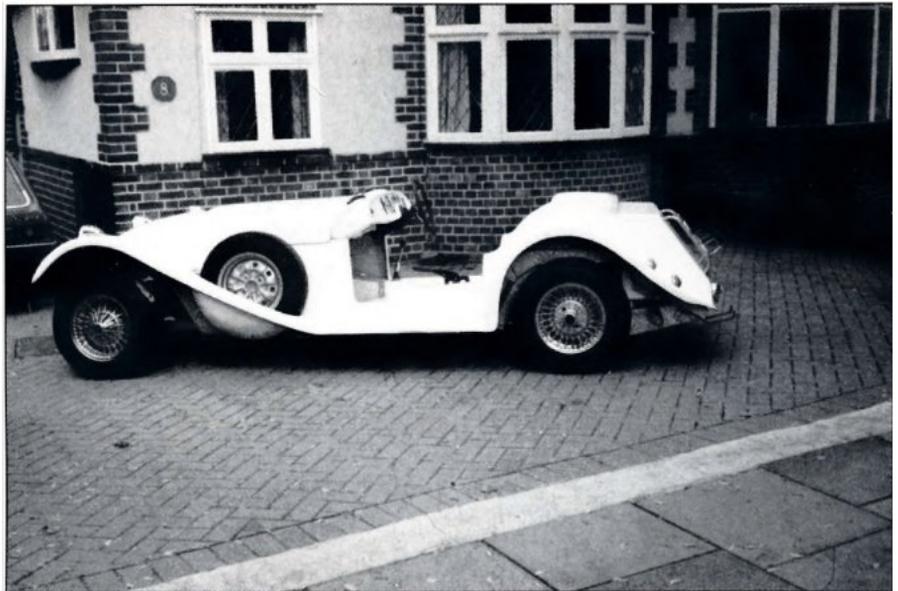
Oben: Die Montage der Karosserie war einfacher als erwartet und es wurden verschiedene Unterlegscheiben verwendet, um ein Klappern der Karosserie gegen das Fahrgestell zu vermeiden. Unten: Das separate Cockpit-Oberteil fungiert auch als Armaturenbrett-Hintergrundplatte, in die Roy einige Triumph-Dolomite-Instrumente einpasste.

eines KitCar ließen vermuten, dass dieser Schritt Kopfschmerzen bereiten könnte, aber vielleicht hatte ich einfach Glück. Vorne und hinten wurden 5mm Unterlegscheiben, um die Unterseite der Radkästen vom Chassis zu trennen. Dadurch wird verhindert, dass die Kotflügel gegen das Chassis vibrieren und der Gelcoat Spannungsrisse bildet. Mittschiffs wurden 10mm Unterlegscheiben eingesetzt, so dass die Türen richtig geschlossen werden konnten. Es scheint, dass die Karosserie bei Bedarf über ihre gesamte Länge um 10mm gebogen (entweder bauchig oder durchhängend) werden kann, ohne eine übermäßige Belastung zu verursachen.
